## **ЭКСПЕРИМЕНТАЛЬНОЕ ИССЛЕДОВАНИЕ РАБОТОСПОСОБНОСТИ РЕБРИСТЫХ ЖЕЛЕЗОБЕТОННЫХ ПЛИТ ПЕРЕКРЫТИЙ СЕРИИ 7018-М С ЖЕСТКИМ УЗЛОМ СОПРЯЖЕНИЯ ПРОДОЛЬНЫХ РЕБЕР**

Изложены результаты испытаний спаренных в продольном направлении железобетонных ребристых плит с ненапрягаемой арматурой, объединенных между собой в торцевых зонах и работающих по неразрезной схеме. Установлена пригодность данной схемы для применения в строительстве 4-х этажного жилого здания.

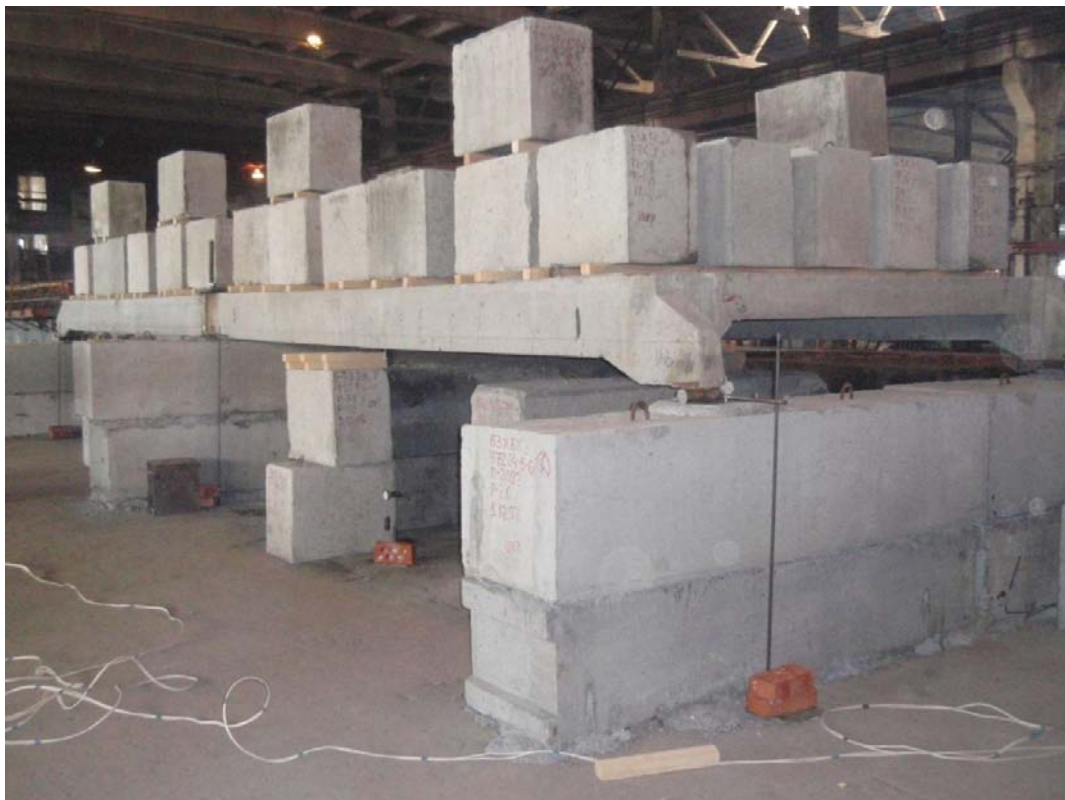
Рис. 2. Общий вид фрагмента перекрытия

Общий вид испытания фрагмента перекрытия показан на рис. 2.

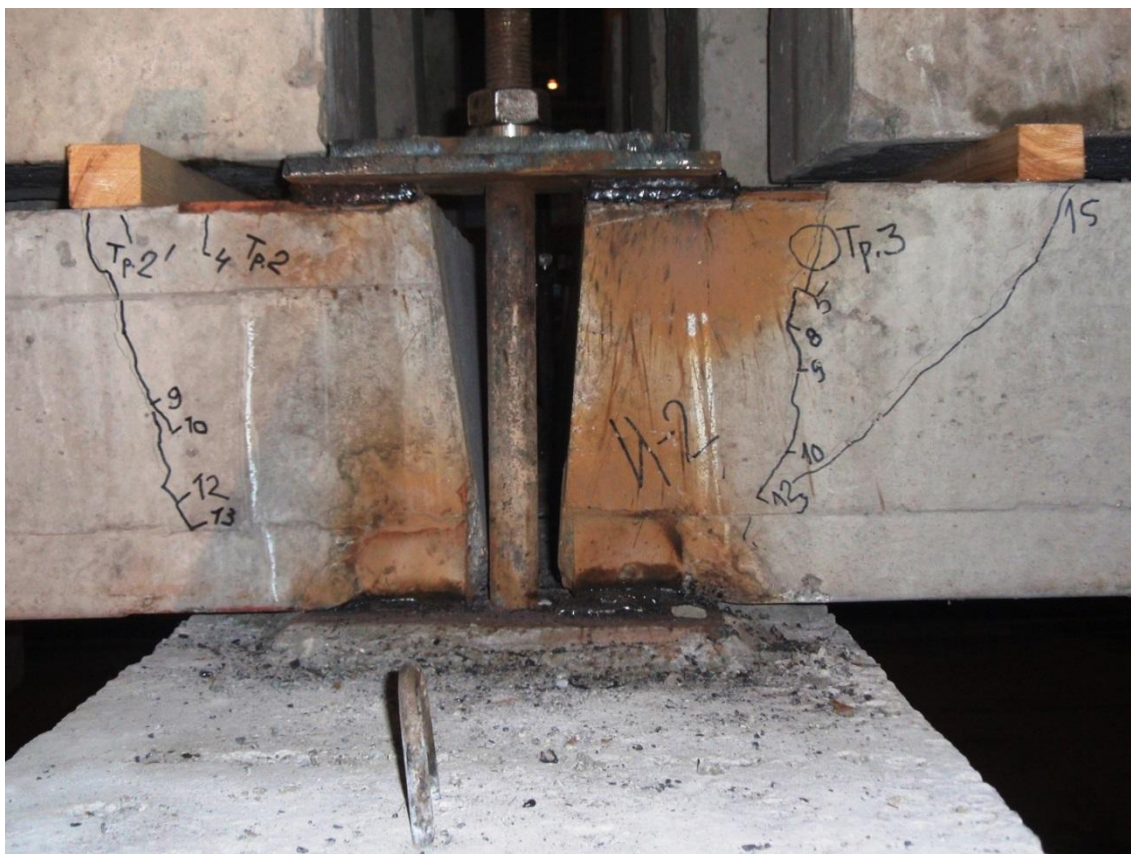
Рис. 3. Разрушение у средней опоры

Разрушение произошло по наклонному сечению одной из плит на средней опоре (в районе жесткого сопряжения плит) – рис. 3. К этому моменту надпорные трещины (у средней опоры) достигли величины 1,5 мм.
